**Zakres robót remontowo – budowlanych na obszarze na którym aktualnie występuje
nieczynny, podziemny bunkier na opał na terenie Szpitala przy ul. Św. Jana 9 w Gnieźnie
(300301_1_001 dz. Nr 65, 66/2, 66/7)**

OPIS TECHNICZNY wraz z obliczeniami statycznymi

do oceny stanu technicznego bunkra na opał
przy kotłowni w Szpitalu w Gnieźnie przy ul. Św. Jana 9

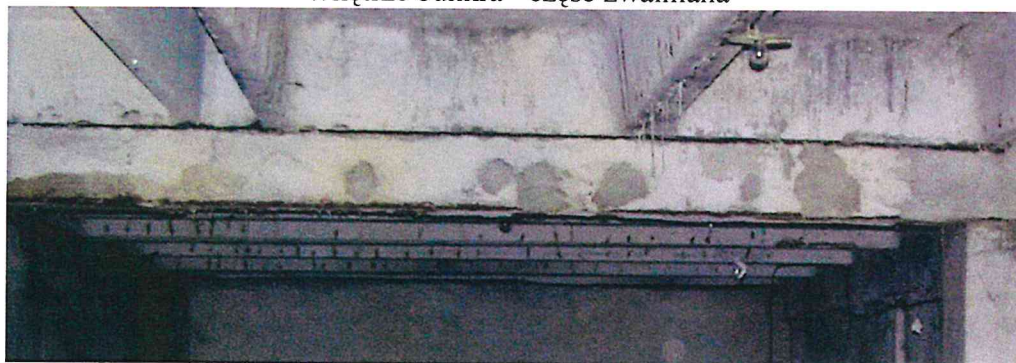
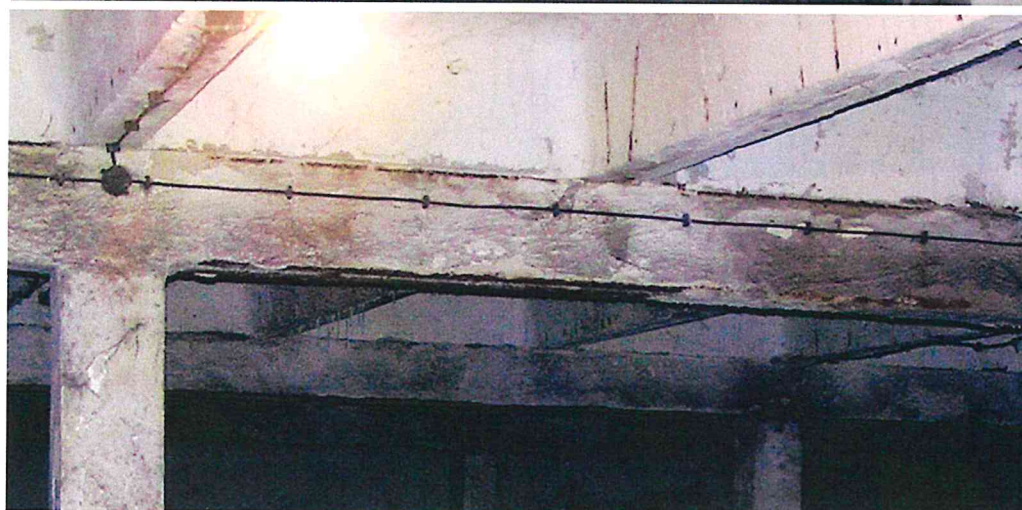
na podstawie dokonanych oględzin dostępnych elementów konstrukcji, ich stan techniczny budzi największe zastrzeżenia. W wielu miejscach przecieki spowodowały odparzenie obrzutki cementowej i korozję samych kształowników podciągów. Utratę części wytrzymałości należy ocenić na ok. 15% nośności pierwotnej. Sytuację komplikuje brak szczegółów projektu konstrukcji i obliczeń, a analiza obciążeń i możliwych przyjętych schematów statycznych, wskazuje na bliskie całkowitemu wykorzystanie projektowej nośności przekroju.

Widoczne „sople” i korozja podciągów

- Skucie słabo przylegającej do belek stalowych obrzutki cementowej, oczyszczenie belek stalowych do III stopnia czystości i zabezpieczenie antykorozyjne powierzchni stali,
 - Wykonanie dodatkowych słupów podpierających podciągi i zmniejszających jego rozpiętość, z wykorzystaniem istniejących ław i stóp fundamentowych (bez wpływu na ich dodatkowe obciążenie):
- Dla przykładu - dostawienie z każdej strony istniejącego podparcia podciagu (rdzenia w ścianie zewnętrznej lub słupa pośredniego), słupa żelbetonowego o grubości 25 cm, co spowoduje zmniejszenie rozpiętości podciagu o 0,5 m → zmniejszona rozpiętość belki podciagu

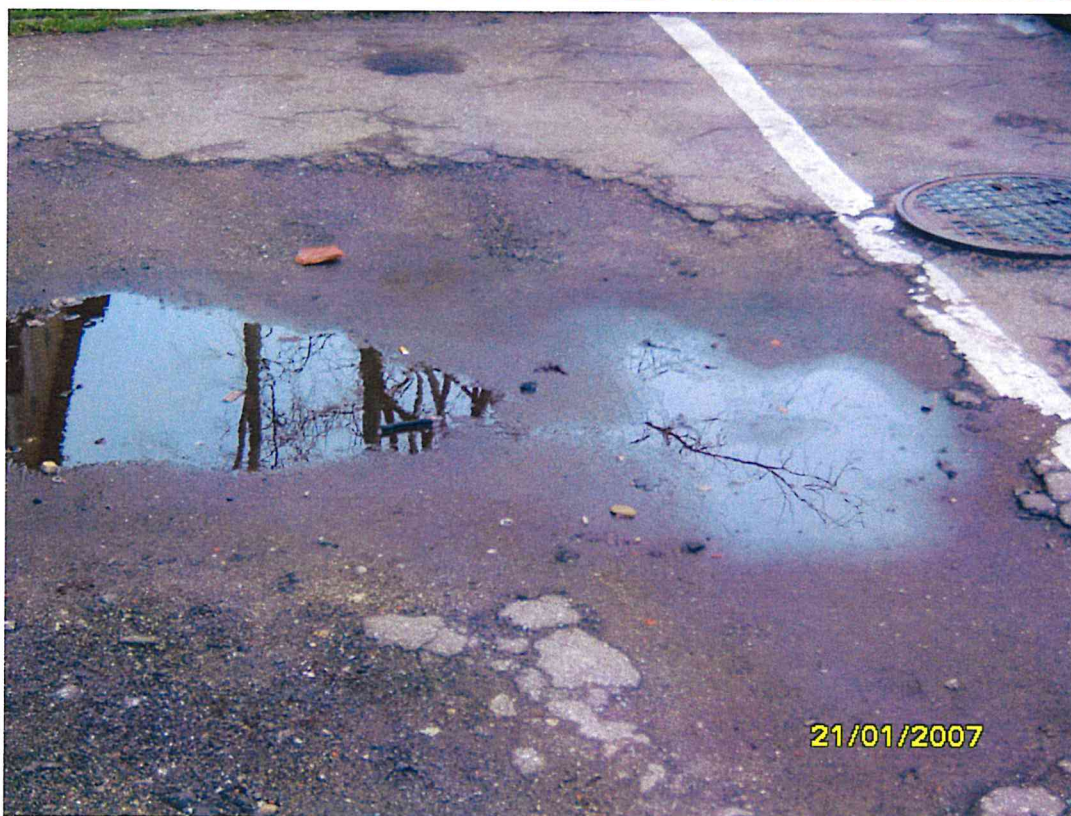
Widoczne ubytki nawierzchni asfaltowej

- Zerwanie uszkodzonej nawierzchni asfaltowej wraz z ewentualną podbudową i izolacją oraz oczyszczenie powierzchni płyty stopowej,
- Dokonanie oględzin stanu płyty żelbetowej i naprawa ewentualnych uszkodzeń,
- Usunięcie żeliwnych włączów przejazdowych oraz zazbrojenie i zabetonowanie zbędnych otworów, z uwzględnieniem koniecznej wentylacji bunkra
- Wykonanie izolacji typu ciężkiego na oczyszczonej płycie stropowej,

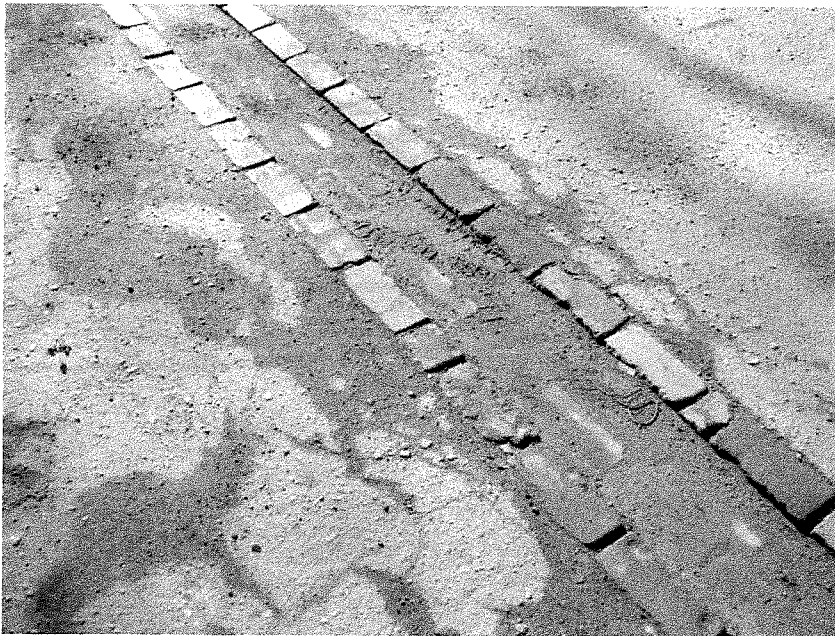
Zdj. nr 8 Stan techniczny koryta odwadniającego, które nie posiada właściwego spadku podłużnego.

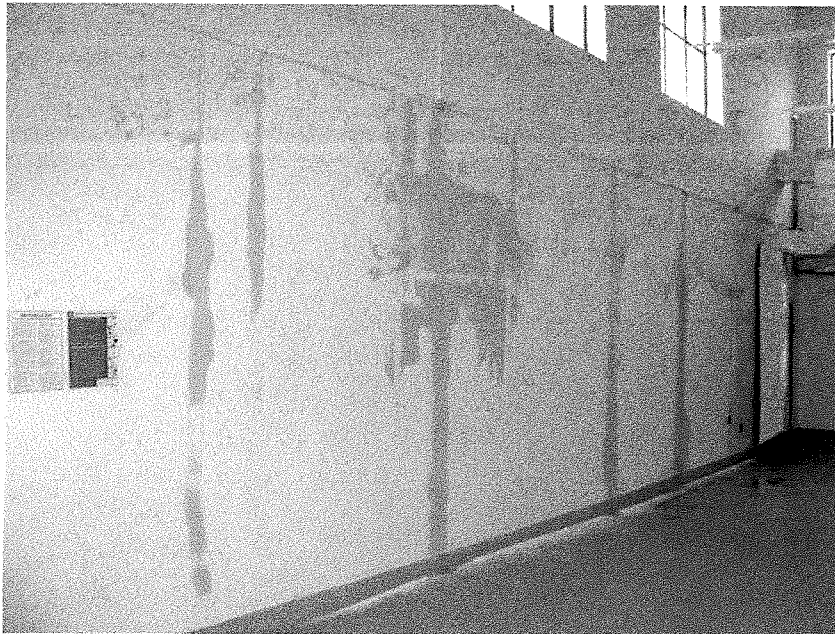
Styk płyty stropowej ze ścianą budynku kotłowni nie posiada wyraźnie wykształconego przeciwspadku lub holki betonowej, co powoduje przenikanie wód powierzchniowych lub z topniejącego śniegu (w wyniku przenikania ciepła) przez ściany kotłowni.

Zdj. nr 9 Zacieki ścian budynku kotłowni na poziomie „-1”.

Również należy ograniczyć proces degradacji ścian budynku kotłowni – niedawno wyremontowanego poprzez wykonanie izolacji przeciwwodnej na styku ze stropem magazynu oraz wykonanie holki betonowej i przeciwpadów w nawierzchni asfaltowej.
